北陸信越運輸局自動車技術安全部長

トラックの高速道路等での追突事故の調査分析結果及び効果的な  
指導について

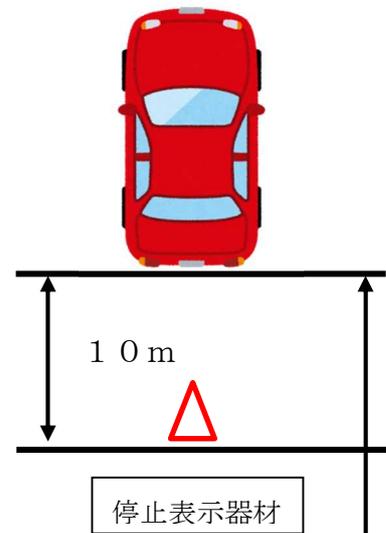
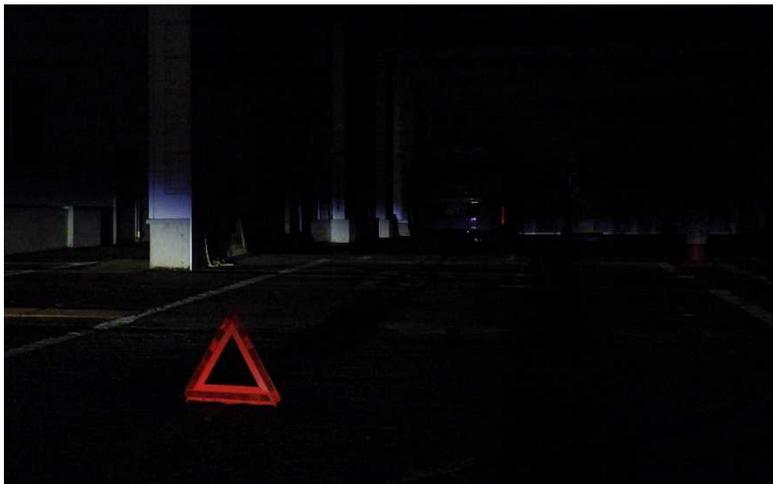
(図1) すれ違い前照灯を点灯した状況

- ・ すれ違い前照灯（ロービーム）で照射（図1）  
停止表示器材は確認できるが、停車車両はほぼ確認できない状態
- ・ 走行用前照灯（ハイビーム）で照射（図2）  
停車車両も停止表示器材も完全に確認できる
- ・ 停止表示器材は、すれ違い前照灯（ロービーム）でも確認しやすいため、事故や故障した際にはできる限り早期の設置が望まれる

- ・ 街灯がない暗い場所を設定
- ・ 停車している車両の10m後方に停止表示器材を設置
- ・ 自分の車両は、52m後方から前照灯を点灯している
